**ПАСПОРТ ДОСТУПНОСТИ  
ОБЪЕКТА СОЦИАЛЬНОЙ ИНФРАСТРУКТУРЫ  
№ 349-Тмнг**

Государственное автономное учреждение Тюменской области «Областная  
спортивная школа по шахматам А.Е. Карпова»

Тюменская область, г. Тюмень, проезд Геологоразведчиков, дом 7,  
помещение 1.

**АКТ ОБСЛЕДОВАНИЯ**  
**объекта социальной инфраструктуры**  
**К ПАСПОРТУ ДОСТУПНОСТИ ОСИ**  
**№ 349-Тмнг**

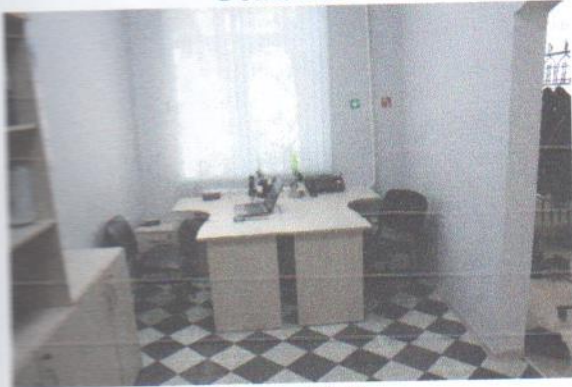
*Фото №11*

4.1	Кабинетная форма обслуживания	есть	11,14,15,16,17,27,26,22	10,11,15,21,22,26,28-30,32-34,41	Отсутствует выделение дверного проёма по отношению к фону стены; отсутствует портиативная индукционная система усиления звука; высота дверного порога больше требуемых значений	К, С, Г	Контрастное выделение дверных проёмов дверей кабинетов (фото № 10,15) по отношению к фону стены; установить на вахте портиативную индукционную система усиления звука (например, индукционная петля «Альфа А3») для общения со слабослышащими; для преодоления дверного порога кабинета бухгалтерии, инвалидом колясочником использовать перекатной пандус	Текущий ремонт; организационные мероприятия; индивидуально техническое решение с использованием ТСР; ситуационная помощь

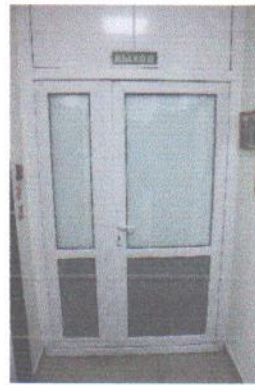
*Фото №42*

3.6	Пути эвакуации (в т.ч. зоны безопасности)	есть	23	42-46	Отсутствует контрастное выделение дверных ручек по отношению к фону дверного полотна; отсутствует контрастное выделение дверного полотна по отношению к фону стены (фото № 42, 44); преодоление дверного проема эвакуационного выхода инвалидом колясочником осуществляется посредством оказания ситуационной помощи; для преодоления дверных порогов эвакуационного выхода использовать перекатной пандус; устройство наружного пандуса эвакуационного выхода уклоном не более 100% с односторонними поручнями на высоте 0,9м и 0,7м от пола с нетравмирующими завершениями длиной 0,3м; установить кнопку вызова сотрудника учреждения рядом с наружным пандусом на высоте 0,85-1,1м от уровня земли и обозначить соответствующей пиктограммой	К, О, С	Контрастное выделение дверных ручек эвакуационного выхода по отношению к фону дверного полотна (фото № 42); контрастное выделение дверного полотна эвакуационного выхода по отношению к фону стены (фото № 42, 44); преодоление дверного проема эвакуационного выхода инвалидом колясочником осуществляется посредством оказания ситуационной помощи; для преодоления дверных порогов эвакуационного выхода использовать перекатной пандус; устройство наружного пандуса эвакуационного выхода уклоном не более 100% с односторонними поручнями на высоте 0,9м и 0,7м от пола с нетравмирующими завершениями длиной 0,3м; установить кнопку вызова сотрудника учреждения рядом с наружным пандусом на высоте 0,85-1,1м от уровня земли и обозначить соответствующей пиктограммой	Текущий ремонт; индивидуально техническое решение с использованием ТСР; ситуационная помощь
